**Der Körperanprall
gegen
Schutzplanken
beim Verkehrs-
unfall motorisierter
Zweiradbenutzer**

Institut für
Zweiradsicherheit e. V.

Forschungshefte
Zweiradsicherheit

**Die vorliegende Studie
ist ein gemeinsamer
Bericht des Instituts für
Rechtsmedizin im Klini-
kum der Universität
Heidelberg, Direktor Prof.
Dr. med. Georg Schmidt
und des Fachgebiets
Fahrzeugtechnik der
Technischen Hochschule
Darmstadt. Fachgebiets-
leiter Prof. Dr. Ing. Bert
Breuer.**

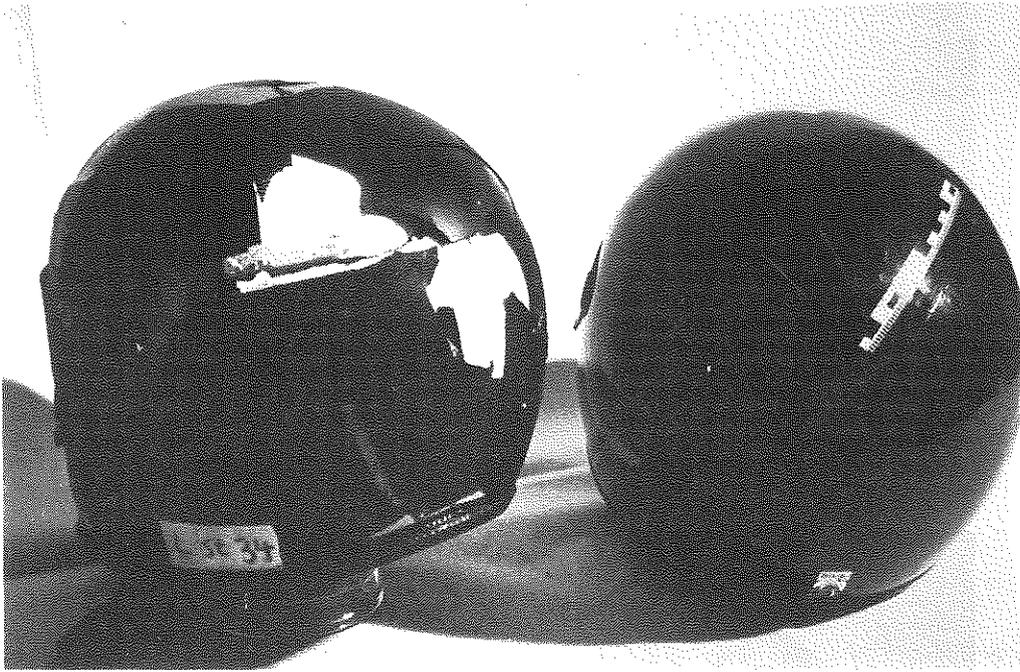
ABB. 3.3 Gegenüberstellung von Schutzhelmen
mit etwa gleicher Einwirkung durch
Pfostenanprall

Linker Helm
Fall Nr. 1

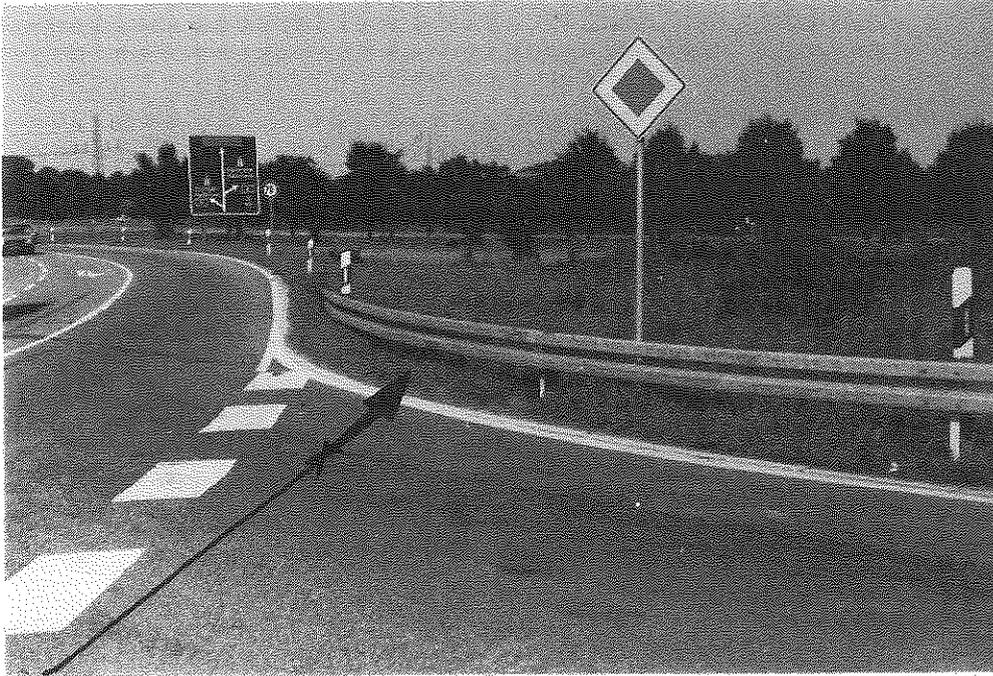
ABB. 3.6 zu Fall Nr. 4: Übersicht der Unfall-
stelle

- Fragwürdige Schutzplankenaufstellung-

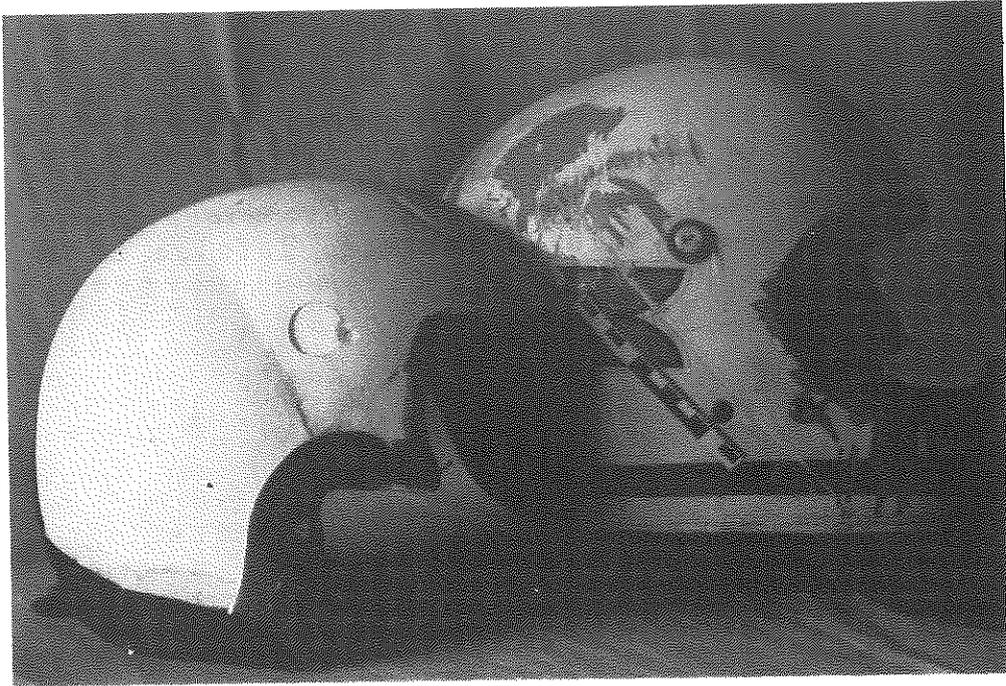
ABB. 3.7 zu Fall Nr. 5:

- Schweres Schädelhirntrauma unter Schutzhelm, Kontusionsherde im Zentralhirn und im rechten, äußeren Vorderhirn.
- Bruch des rechten Oberarmes mit Abriß des Nervus radialis.
- Zahlreiche Prellungen am ganzen Körper.

Schutzhelmaußenschale und entnommene
Stoßpolsterung
(links) nach typischen Pfostenanprall

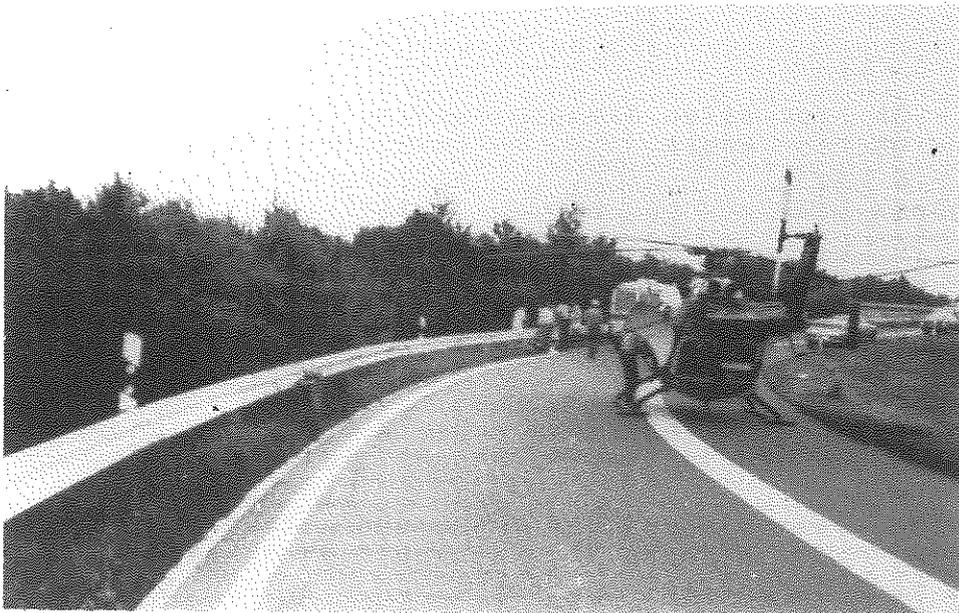
ABB. 3.10 zu Fall Nr. 6: Übersicht der Unfall-
stelle

- Fragwürdige Schutzplankenaufstellung -

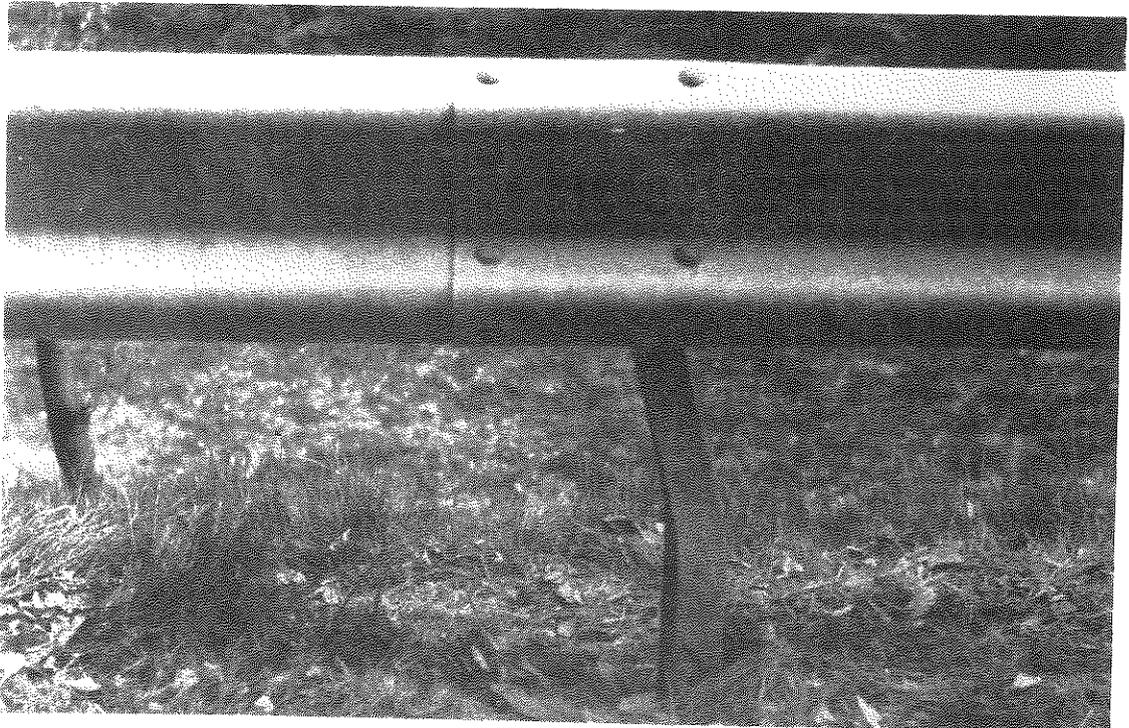
ABB. 3.12 zu Fall Nr. 8:

- Biege-Scherbruch der Halswirbelsäule (Genickbruch).
- Mehrere mäßiggradige Prell- und Schürfwunden im Rückenbereich und an den Beinen.

Durch Körperanprall deformierter Schutzplankenpfosten

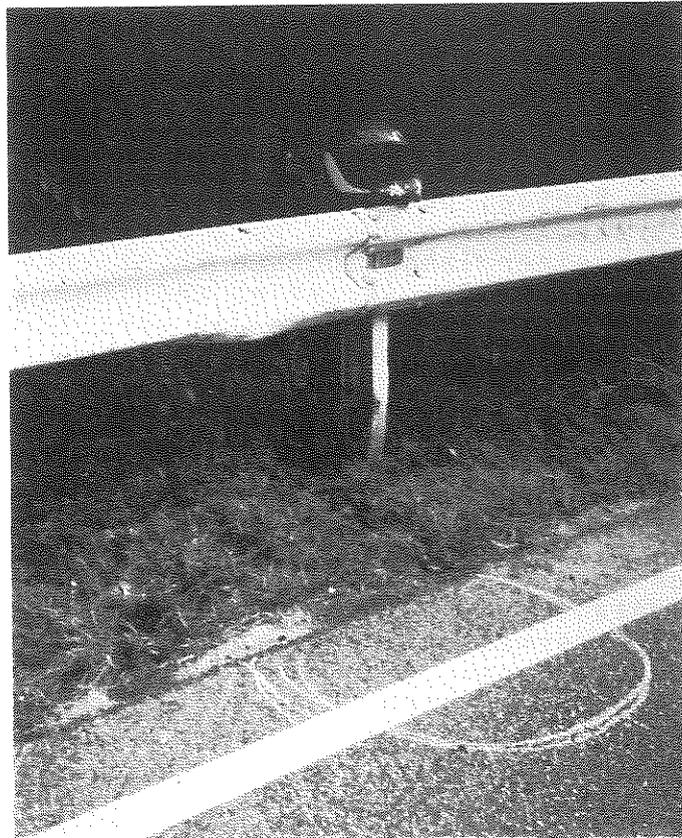
- Schädelbasisbruch, Ausriß der Halswirbelsäule mit Rückenmarkquetschung.
- Schürf- und Prellverletzungen im Rückenbereich und an der linken Körperflanke, Prellmarken am Kniegelenk und Unterschenkel des linken Beines.

ABB. 3.13 zu Fall Nr. 10: Schutzplankendeformation nach tödlich verlaufenem Körper(Kopf)-Anprall

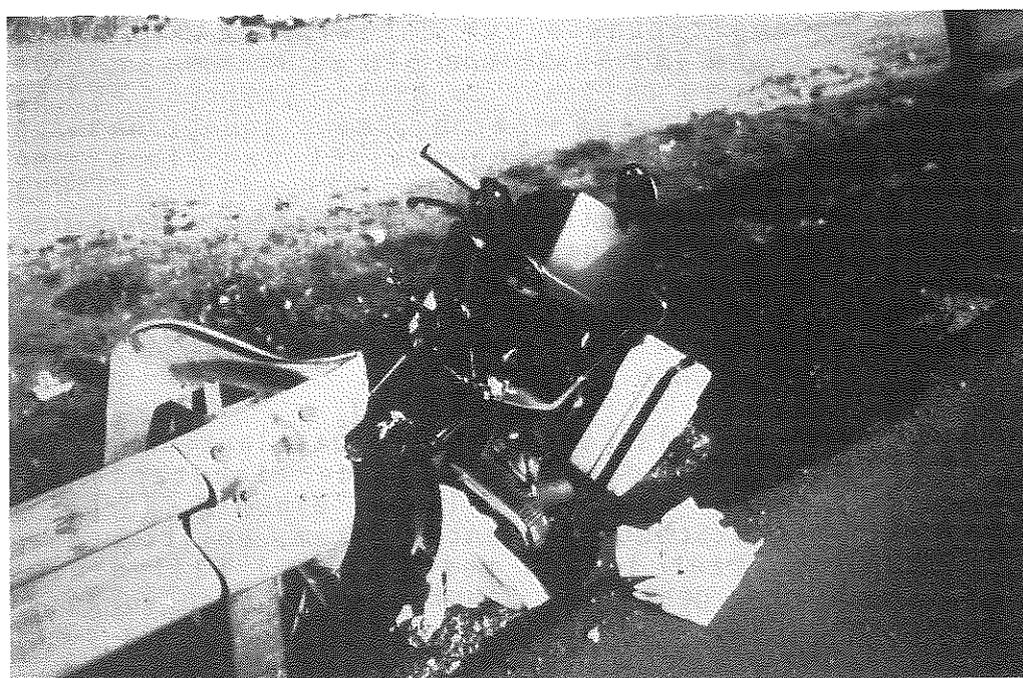
ABB. 3.18 zu Fall Nr. 12:
Deformation des Holmendes durch Motorradanprall

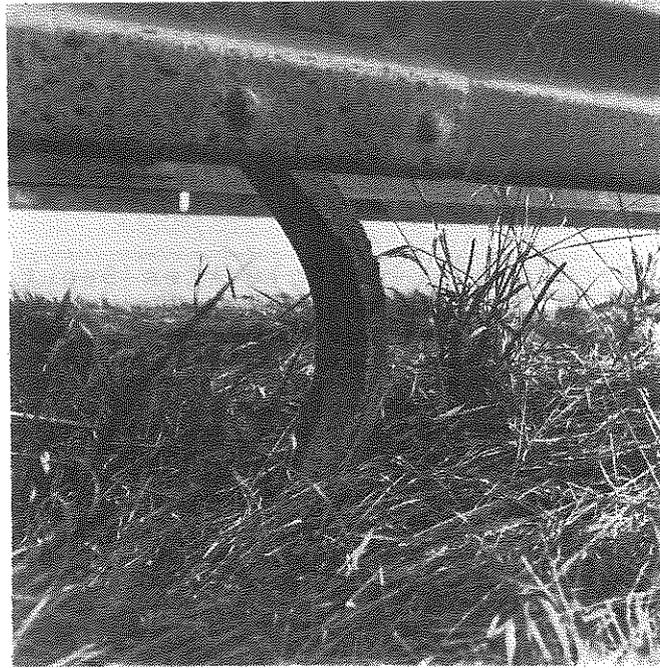
ABB. 3.19:

Ein Beispiel exzessiver Pfostendeformation durch Anprall des behelmten Kopfes nach Sturz infolge Fahrinstabilität ("pendelndes" Krad) zeigt Abb. 3.19 [Bayer, 1983 (2)]. Die Körperanprallgeschwindigkeit lag in diesem Fall bei etwa 100 km/h. Ein lebenserhaltender Schutz durch den getragenen Helm war bei dieser Pfosten-Körperkollision nicht zu erwarten - der Verunglückte erlag seinen Verletzungen an der Unfallstelle.

Exzessive Pfostendeformation durch Kopfanprall mit
Helm

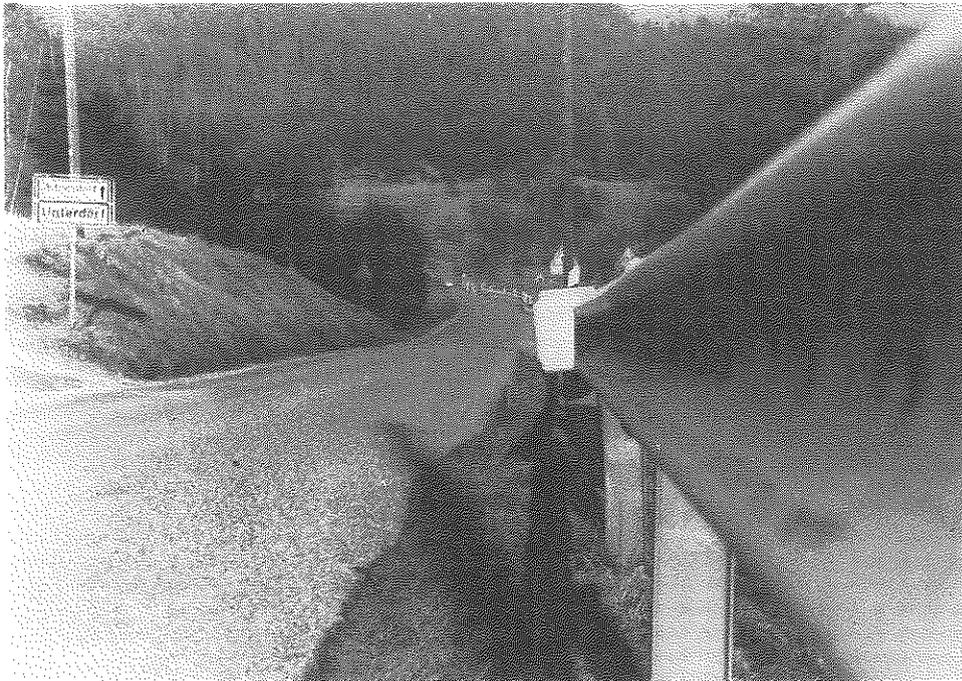
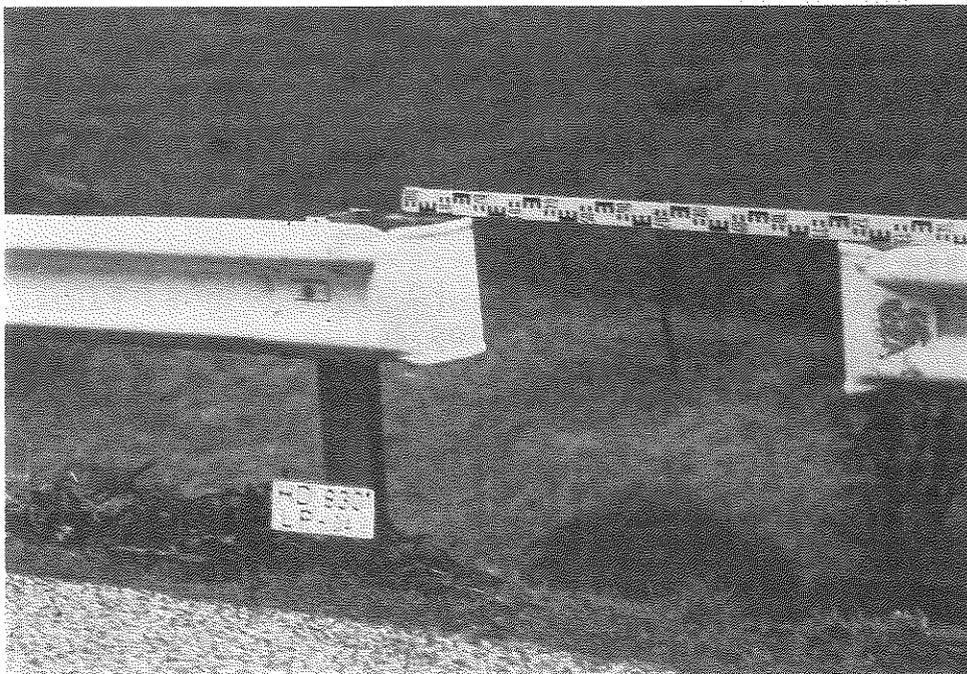
Hier befindet sich eine Durchlaßstelle mit abgerundeten Holmen im Schutzplankenverlauf - Abb. 4.2 und 4.3. Zeigt hierbei das gegen die Fahrtrichtung vorhandene Holmenende einen Versatz zur Straße hin, so besteht die vermeidbare Gefahr eines Anpralles, wobei ein bereits vor der Durchlaßstelle tangential gegen die Schutzplanke geratener Motorradfahrer an den Holmen zu dieser gefährlichen Sekundäranprallstelle geleitet wird.

Situation 2
Schutzplankendurchlag

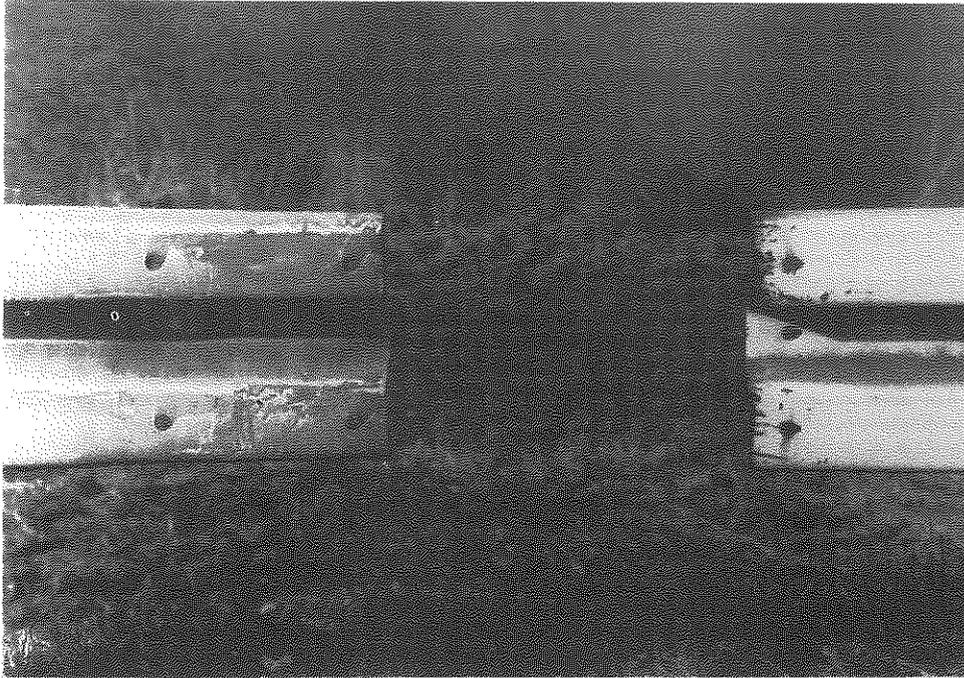
ABB. 4.4:

Eine andere Durchlaßstelle an Schutzplanken zeigt Abb. 4.4 auf der erkennbar wird, daß die auslaufenden Holmenden eine profilierte, ja schneidenartige Einwirkstelle bilden.

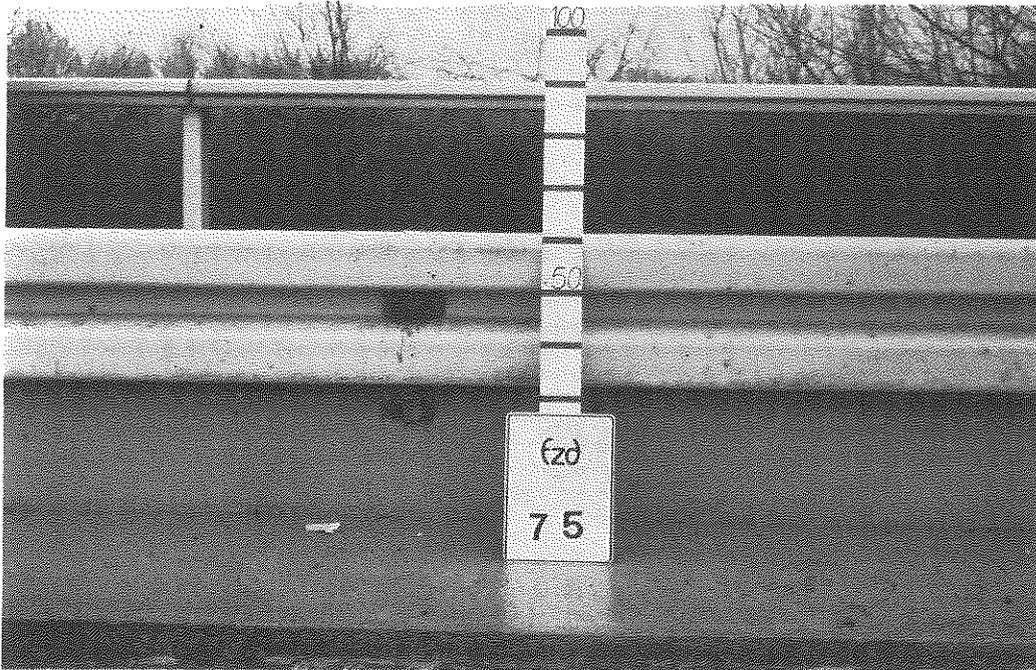
ABB. 4.7:

Gezeigt ist in Abb. 4.7 die Anbringung von Schutzplanken auf einer älteren Bundesautobahnbrücke. Auf die direkte Anbringung der Planken an den seitlichen Brückensockeln wäre verzichtbar zugunsten einer Lösung gemäß Kap. 4.4.2. Vorteilhaft dürfte sich die hier bereits vorgenommene Einsparung der konventionellen I-Profil-Pfosten auf das Verletzungsrisiko für stürzende Motorradfahrer auswirken.

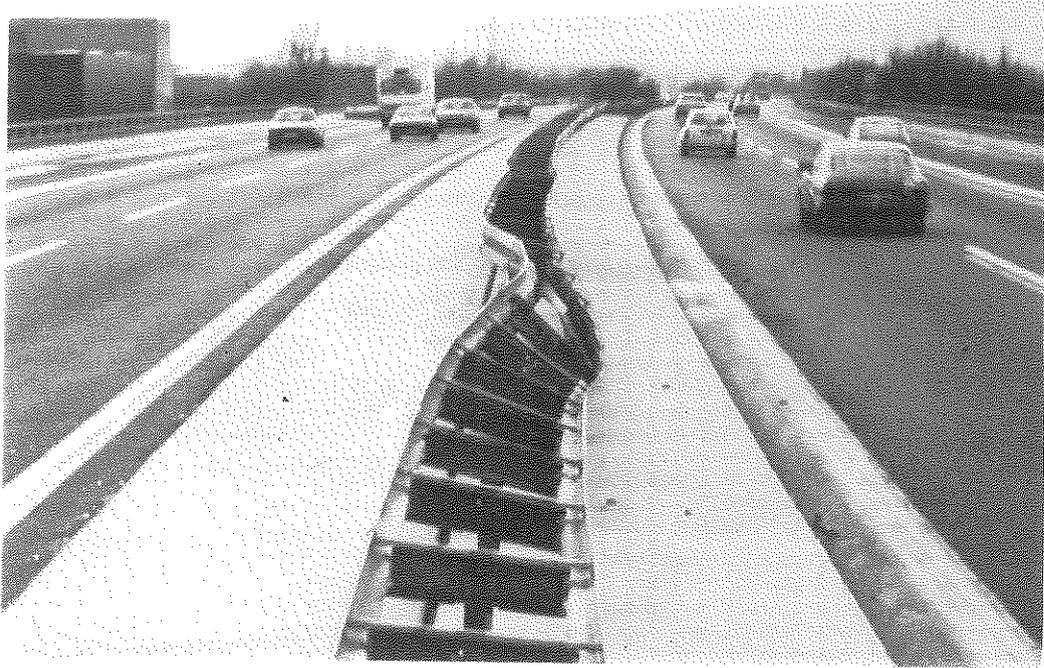
ABB. 4.11:

Abgebildet ist eine DDSP nach der Anfahung durch einen Pkw - s. Abb. 4.11. Die Abbildung verdeutlicht die abweisende und leitende Schutzfunktion der Planke für Zweispurfahrzeuge, aber zugleich die für Zweiradfahrer gefährliche Formaggressivität der Stahlteile.
