**Der Körperanprall
gegen
Schutzplanken
beim Verkehrs-
unfall motorisierter
Zweiradbenutzer**

Institut für
Zweiradsicherheit e. V.

Forschungshefte
Zweiradsicherheit

**Die vorliegende Studie
ist ein gemeinsamer
Bericht des Instituts für
Rechtsmedizin im Klini-
kum der Universität
Heidelberg, Direktor Prof.
Dr. med. Georg Schmidt
und des Fachgebiets
Fahrzeugtechnik der
Technischen Hochschule
Darmstadt. Fachgebiets-
leiter Prof. Dr. Ing. Bert
Breuer.**

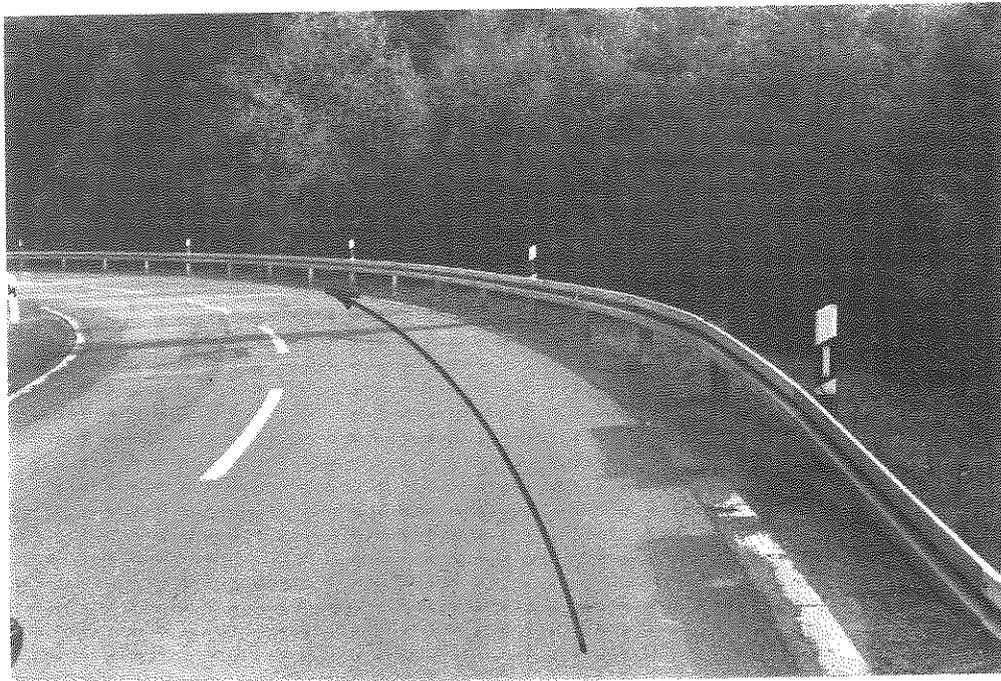
ABB. 3.1 zu Fall Nr. 1: Unfallstelle

- Linksoccipitale, offene Schädelkalottenfraktur mit Hirnaustritt, beidseitig Protusio bulbi, Contusio, Bewußtlosigkeit bis Todes-eintritt.
- Offene Fraktur des linken Oberarmes, Abriß des Nervus brachialis.

Todesursache: Schädelhirntrauma

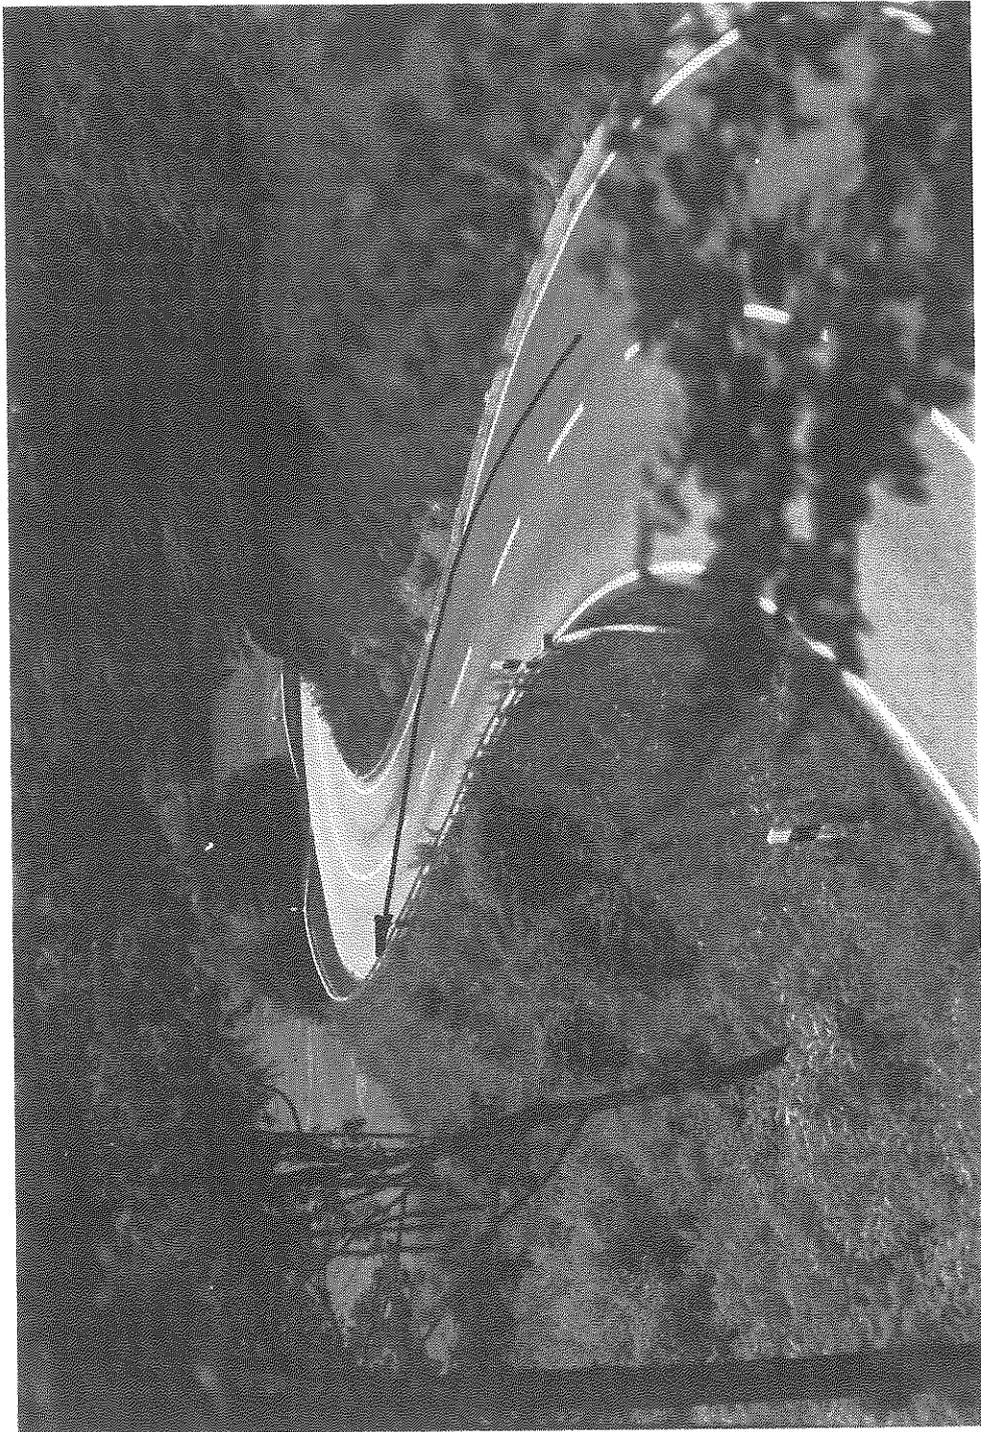
ABB. 3.4 zu Fall Nr. 2: Unfallstelle, Übersicht
des Straßenverlaufs

- Prellung der rechten Schulter, Prellungen im gesamten Rückenbereich (Verletzungsmin- derung wegen Benutzung einer Schutzjacke).
- Bruch des 2. Lendenwirbelkörpers.

MAIS: 2 (Wirbelsäule)
ISS: 12

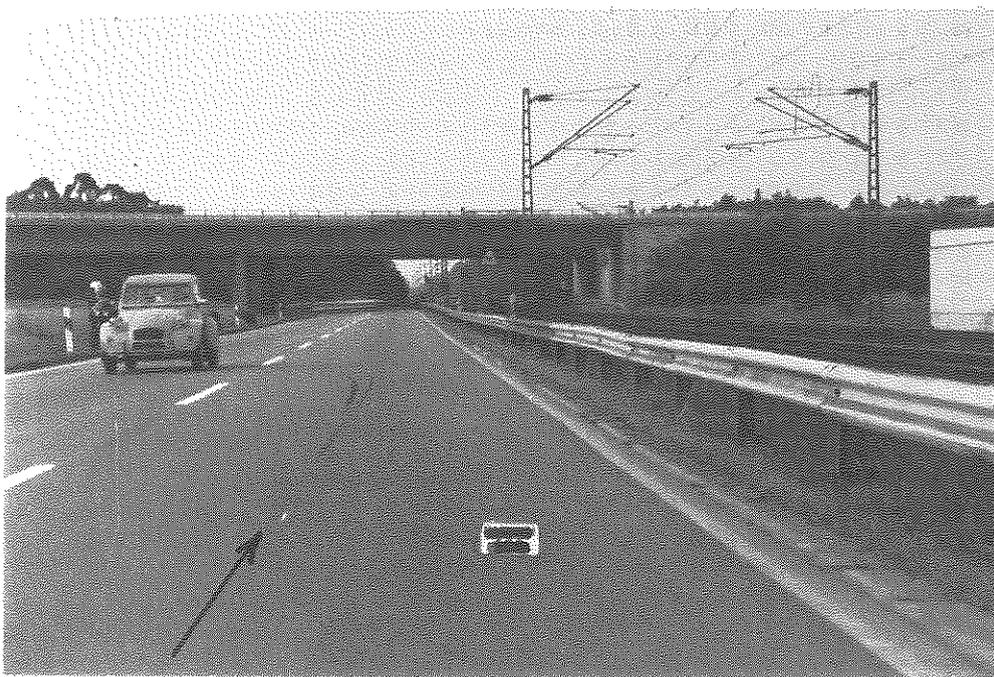
ABB. 3.5 zu Fall Nr. 3: Übersicht der Unfall-
stelle

- Trümmerbruch des rechten Oberarmes mit Plexus-Ausriß und Abriß der Unterschlüsselbeinblutgefäße. Gelenkkapselriß im Schultergelenk.
- Unterarmfraktur rechts (Radius), Bruch der 1. Rippe rechts, massives Hämatom rechte Schulter.
- Tiefe Rißwunde mit Muskelverletzung am rechten Oberschenkel.

Todesursächlich war der Abriß der Unterschlüsselbeingefäße mit der Folge eines nicht mehr beherrschbaren hämorrhagischen Schocks.

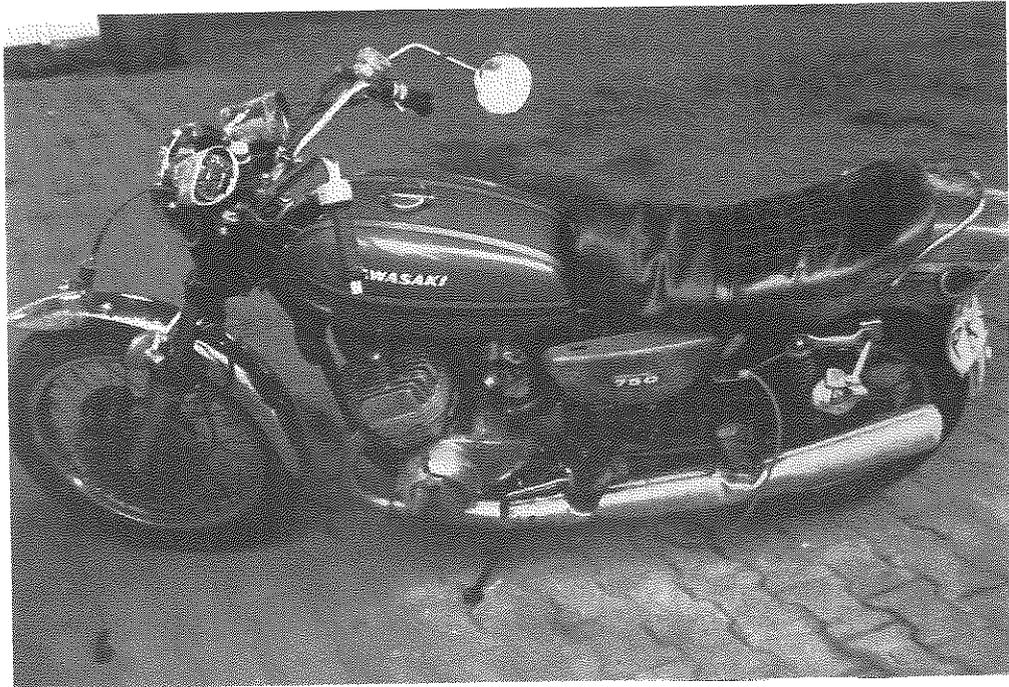
ABB. 3.8 zu Fall Nr. 5: Unfallfahrzeug

Die verletzungsmindernde Wirkung von Schutzhelmen verdeutlicht der Fall Nr. 5 (Abb. 3.7). Hier besteht kein Zweifel an der lebenserhaltenden Schutzwirkung des getragenen Helmes.

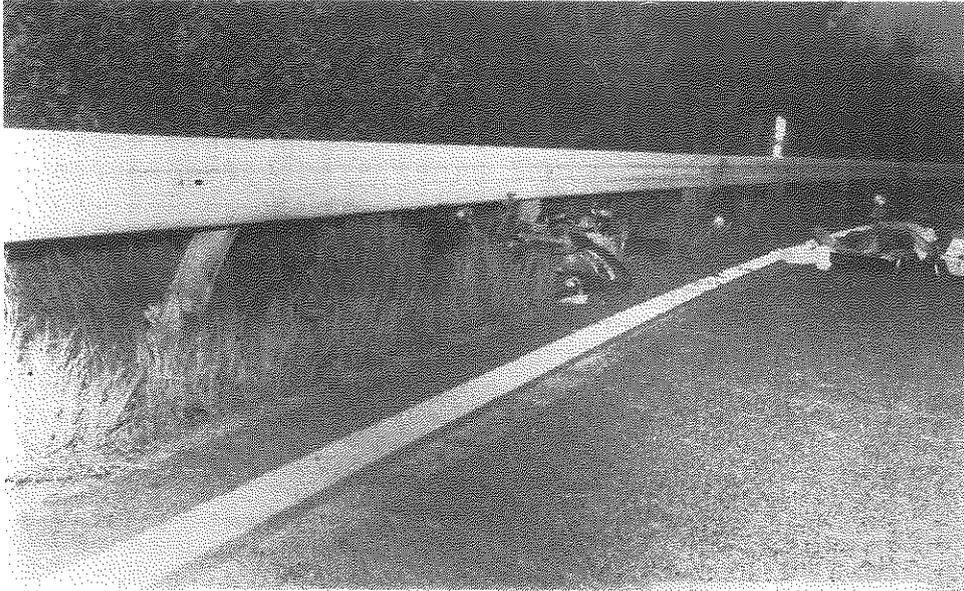
ABB. 3.9 zu Fall Nr. 6: Unfallstelle

Todesursache: Kombinationswirkung eines massiven Blutverlustes und einer Atemstörung durch Aspiration von Mageninhalt.

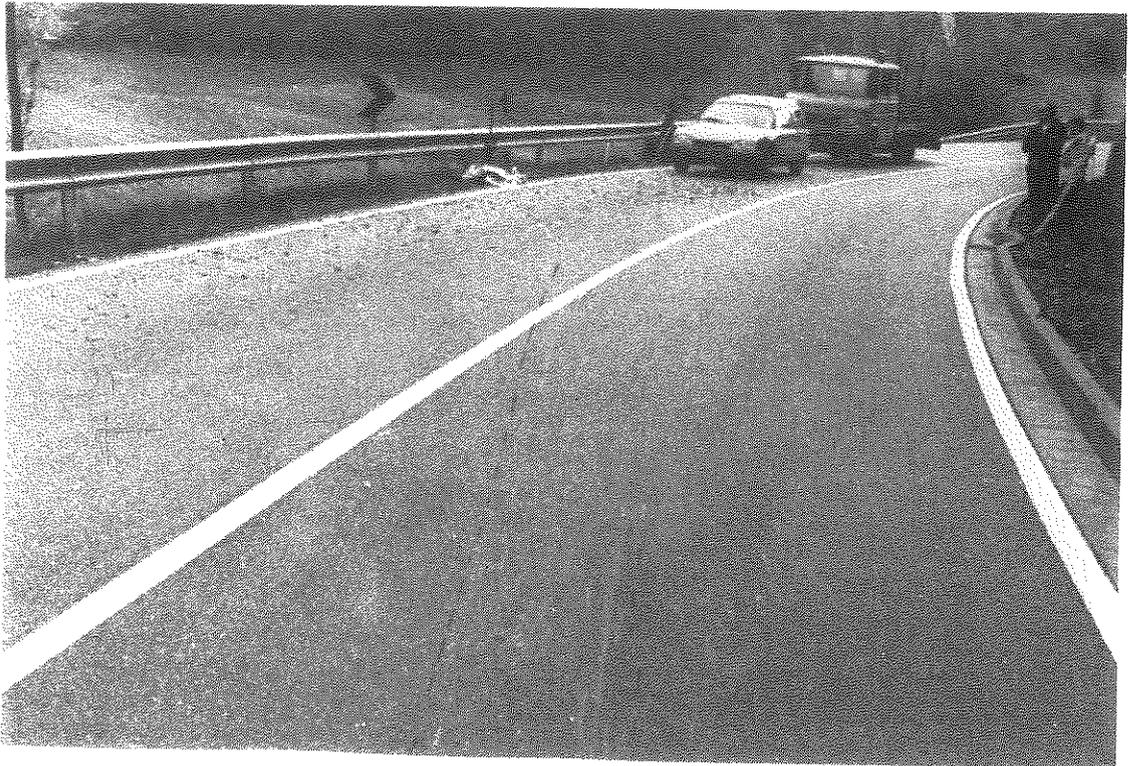
ABB. 3.11 zu Fall Nr. 8: Übersicht der Unfall-
stelle

Todesursache: Halsmarkquetschung

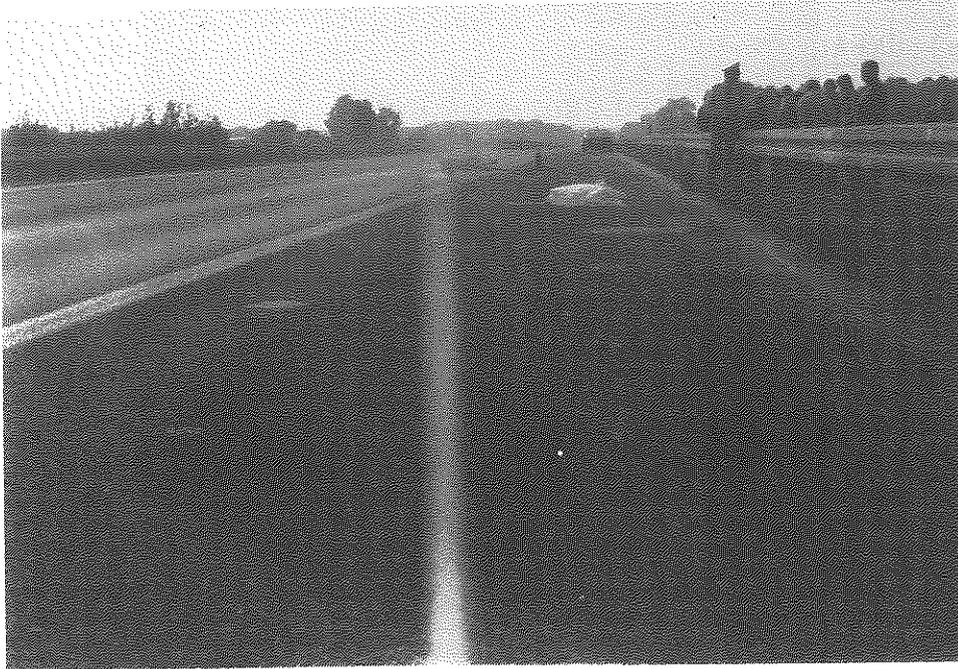
ABB. 3.15 zu Fall Nr. 11:

Todesursache: Schädelhirntrauma

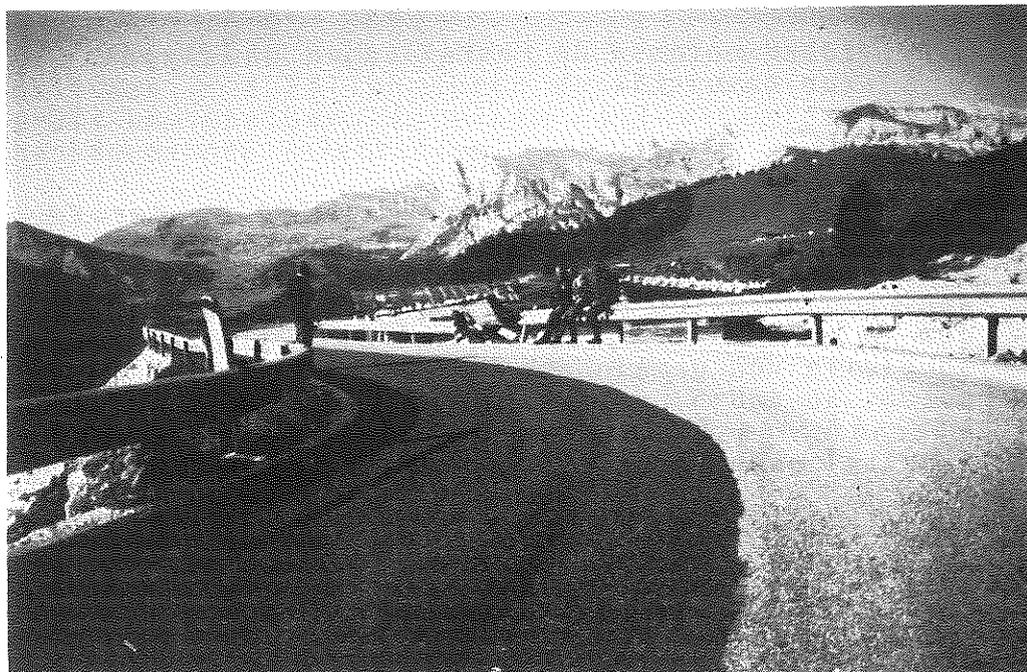
ABB. 3.17 zu Fall Nr. 12:
Übersicht der Unfallstelle

MAIS: 3
ISS: 10

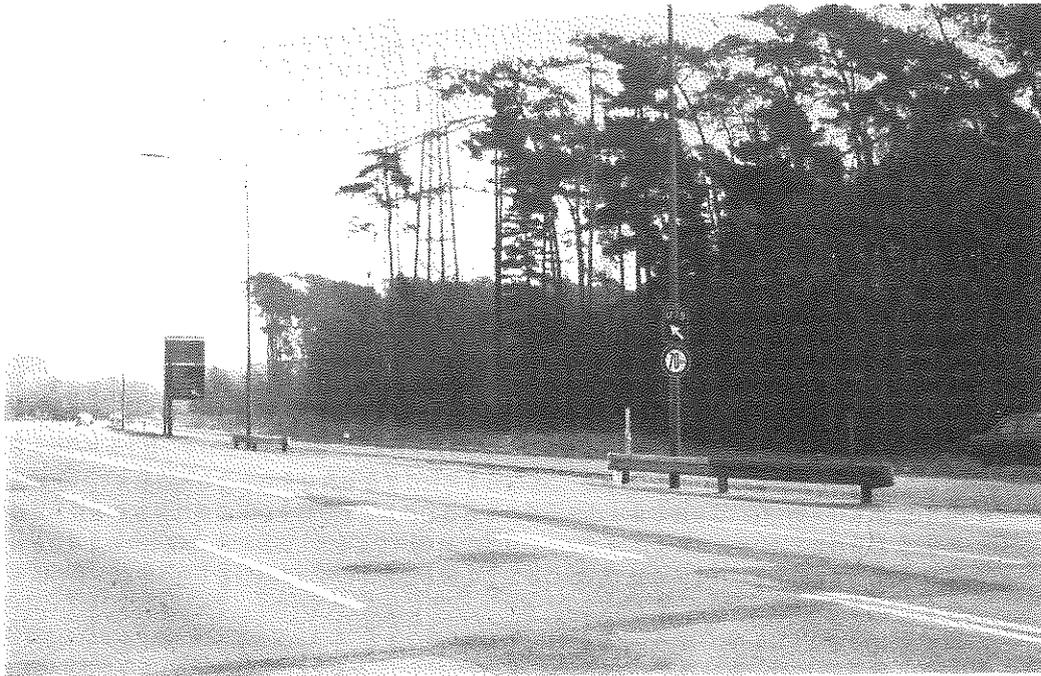
ABB. 4.1:

Wegen zu geringer Schutzplankenlänge können Zugkräfte in den Holmen nicht im erforderlichen Maße aufgenommen werden. Gegenüber Anprallen von Pkw und Nkw ist daher keine ausreichende Wirkung gewährleistet. Dieser Sachverhalt kommt insbesondere dann zum Tragen, wenn bei zu kurzen Schutzplankenabschnitten (weniger als 28 m) die Anrampungen nicht - wie Abb. 4.1 zeigt - oder unsachgemäß vorhanden sind, was nicht den Richtlinien [1972 (18)] entspricht. Fraglich ist auch, ob in der vorliegenden Situation eine Schutzplankenbringung im Sinne der Richtlinie [1972 (18), (A 1, 2. Absatz)] erforderlich ist.

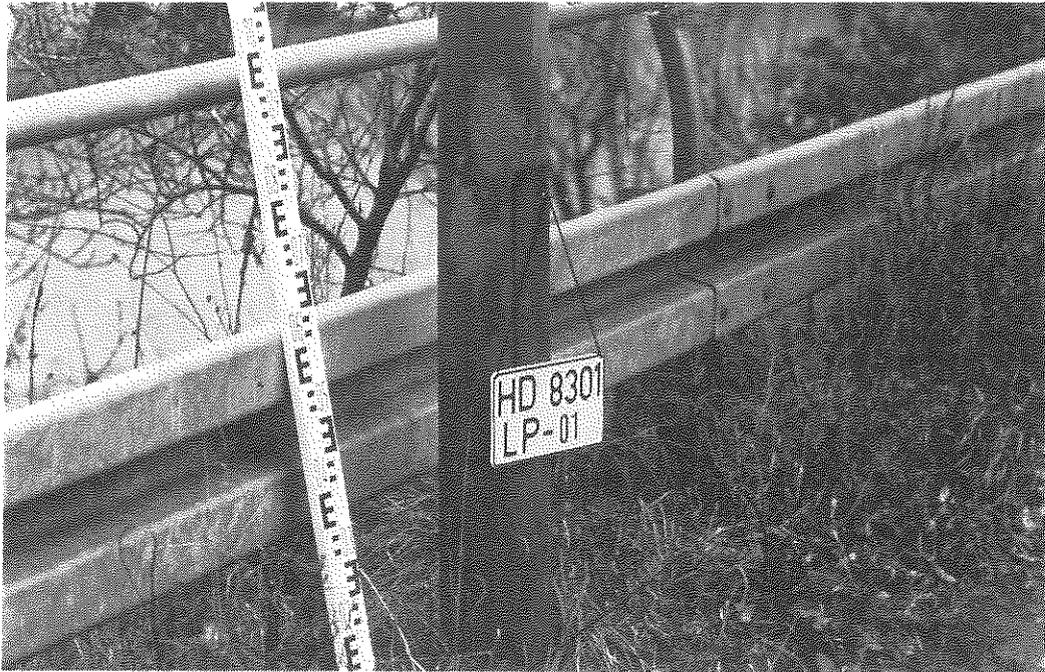
ABB. 4.5:

Lichtmasten, Verkehrszeichenständer und ähnliches, die vor Schutzplanken aufgestellt sind, werden ebenfalls dadurch noch gefährlicher, daß die Hinleitung eines verunglückten Motorradfahrers die Anprallwahrscheinlichkeit gegen dieses Hindernis erhöht - s. Abb. 4.5. Der auf dem Lichtbild ebenfalls erkennbare Handlauf für Fußgänger erscheint bezüglich eines Anpralles von Benutzern mot. Zfz. noch verbesserungsbedürftig, etwa durch Einbau von entsprechend konstruierten Sollbruchstellen.

Kollisionshindernis vor Schutzplanke

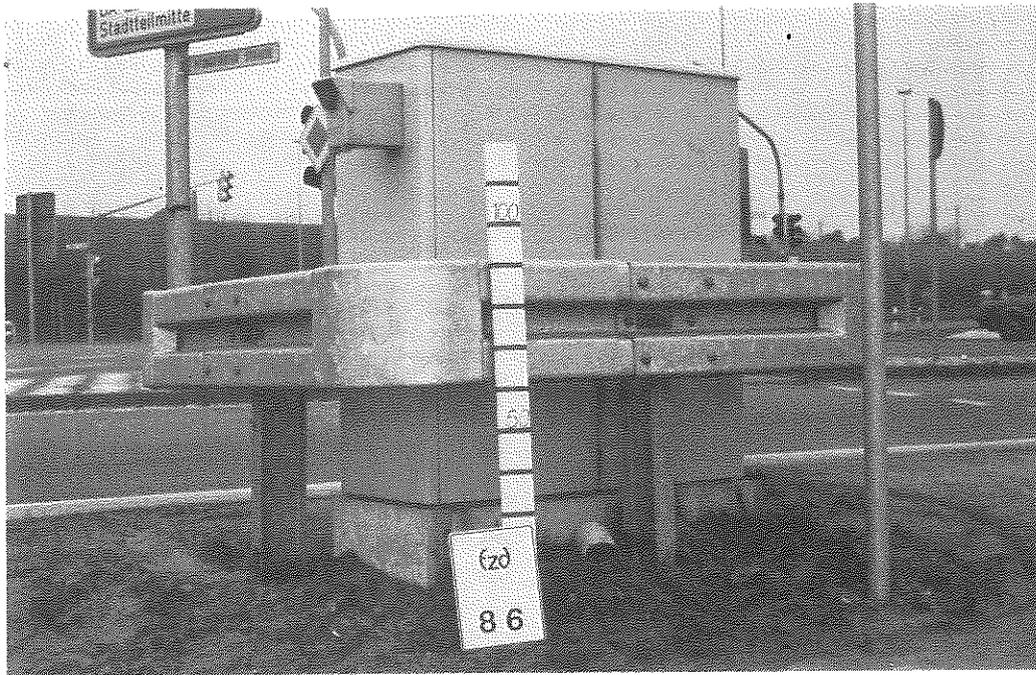
ABB. 4.6:

Die direkte Umbauung von Schaltkästen, Hinweisschildern u.ä. mit Schutzplanken - s. Abb. 4.6 - bietet keinen erkennbaren Vorteil gegenüber Anfahrungen durch Pkw und Nkw. Demgegenüber ist eine erhebliche Verschärfung der Anprallsituation für Motorradfahrer gegeben durch Anbringung zahlreicher, einzelner, scharfkantiger Anprallbereiche, insbesondere der Pfosten.

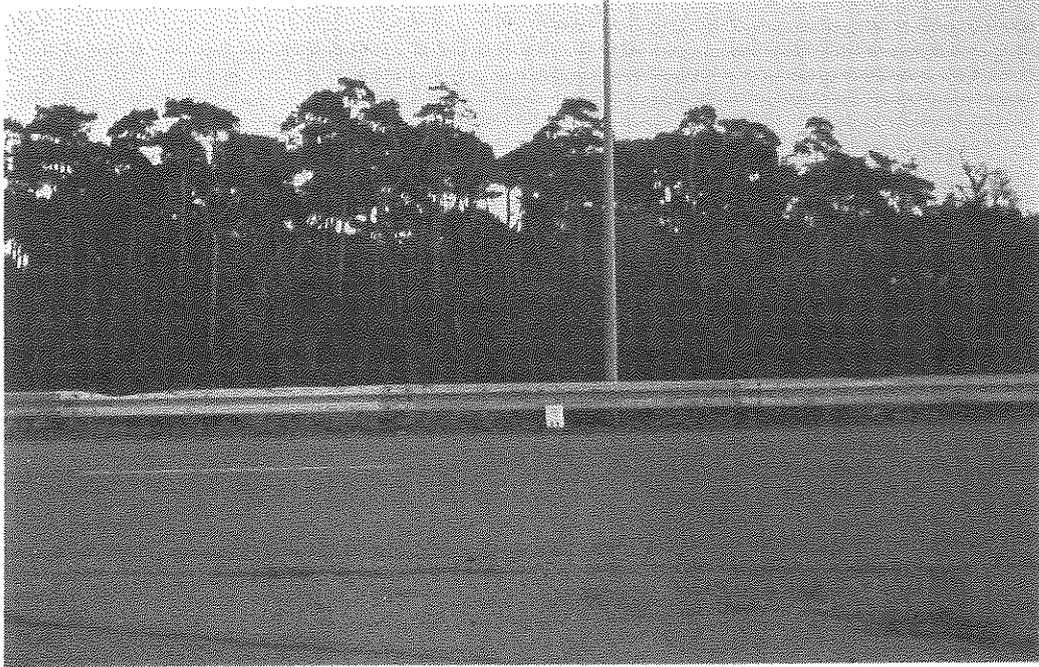
ABB. 4.8:

Zu niedrige Holmoberkante (erhöhte Gefahr der Überschleuderung) und zwangsläufig zu niedrige Holmunterkante (Gefahr des Hängenbleibens bei Unterrutschung) erhöhen ebenfalls das Verletzungsrisiko - s. Abb. 4.8. Aber auch bei vorschriftsmäßiger Montage der Schutzplanken kann es zur Überschleuderung oder Unterrutschung mit der Gefahr des Hängenbleibens oder einer Verhakung an der Holmunterkante bzw. den Pfosten kommen.

Schutzplanke mit zu geringer lichter Bodenweite

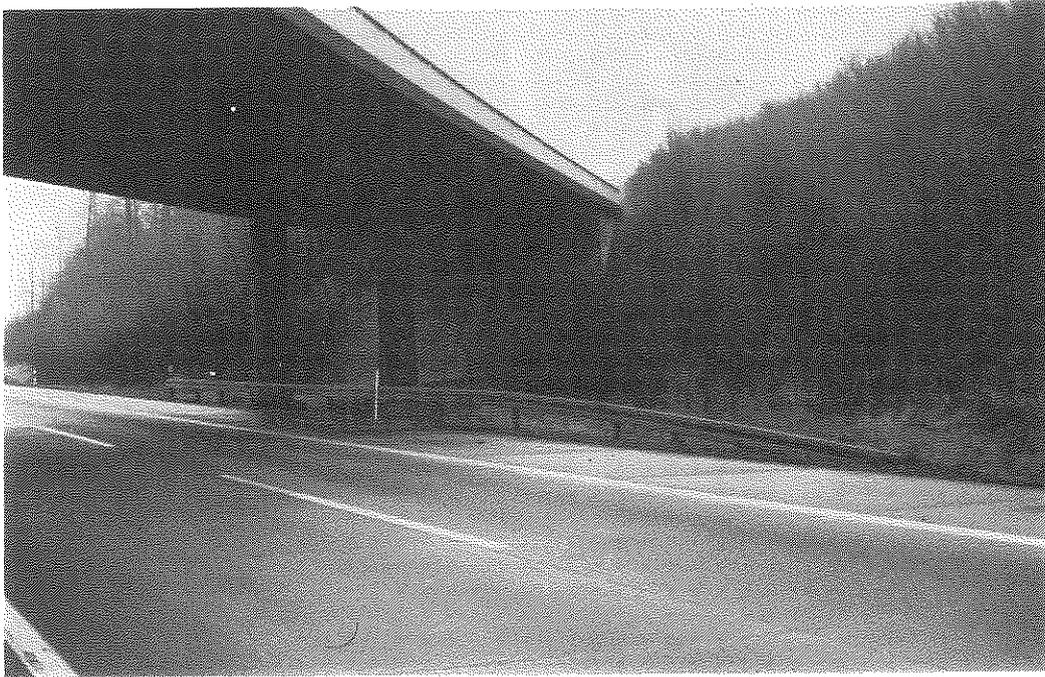
ABB. 4.9:

Schutzplanke vor Brückenpfeiler

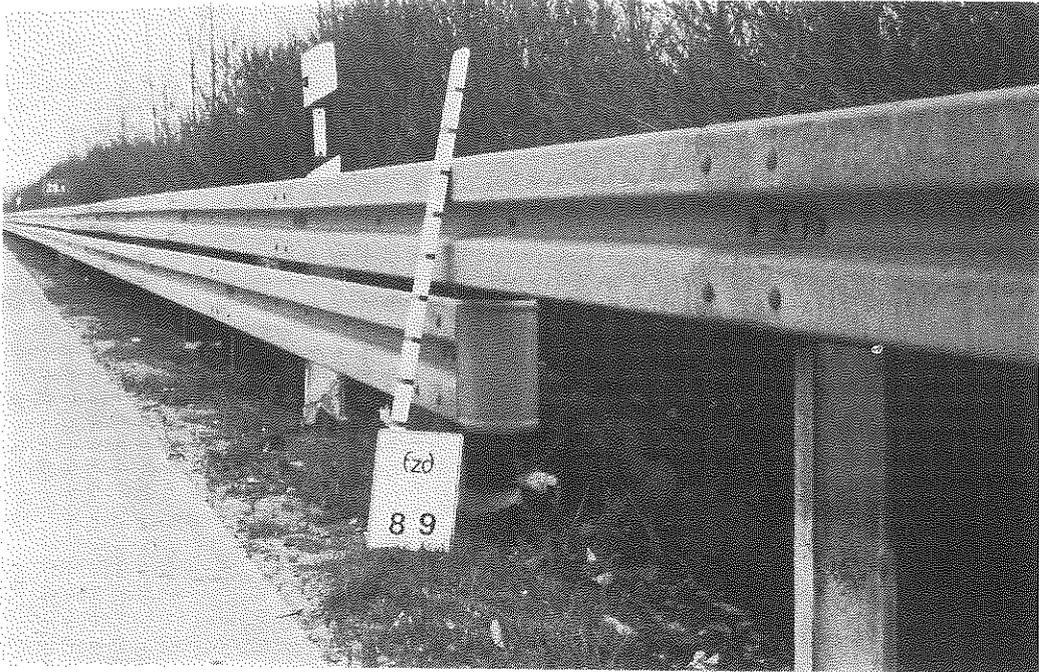
ABB. 4.10:

Die Montage von zwei übereinanderliegenden Holmen stellt als vergleichsweise teure Lösung eine Entschärfungsmöglichkeit kritischer Leitplankenstellen, insbesondere durch Pfostenabdeckung, dar - s. Abb. 4.10. Im vorliegenden Fall besteht jedoch wegen eines zu geringen lichten Bodenabstandes von 30 cm immer noch die Gefahr von Unterrutschung und Einklemmung. Eine Verbesserung solcher Doppelplankensysteme wird in Kap. 4.3.2 vorgestellt.
